Gestion de la jussie dans deux fossés de la Communauté d'Agglomération du Niortais (CAN) à NIORT (Noron)

RAPPORT D'OPERATION – ANNEE 2024

INSTITUTION INTERDEPARTEMENTALE DU BASSIN DE LA SEVRE NIORTAISE (IIBSN)

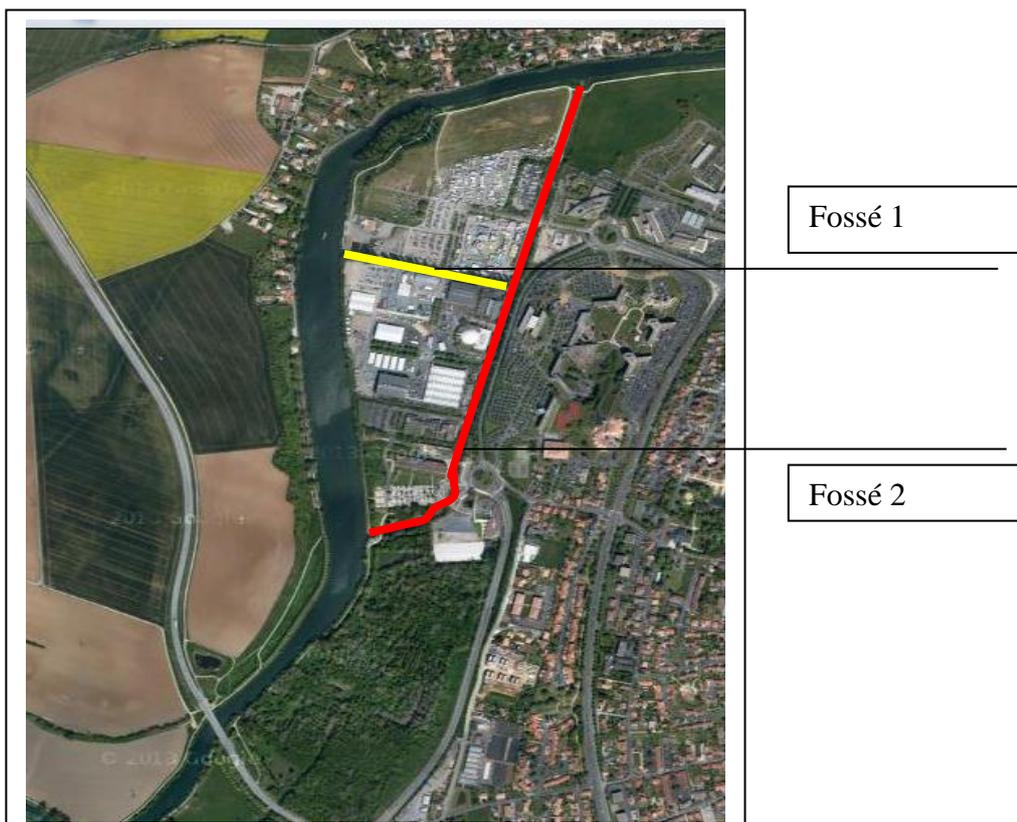
2 - LOCALISATION DES FOSSES

⇒ Fossé 1 : Fossé de la base nautique : 350 ml (envasement très important) ;

⇒ Fossé 2 : Fossé d'Archimède : 1250 ml.

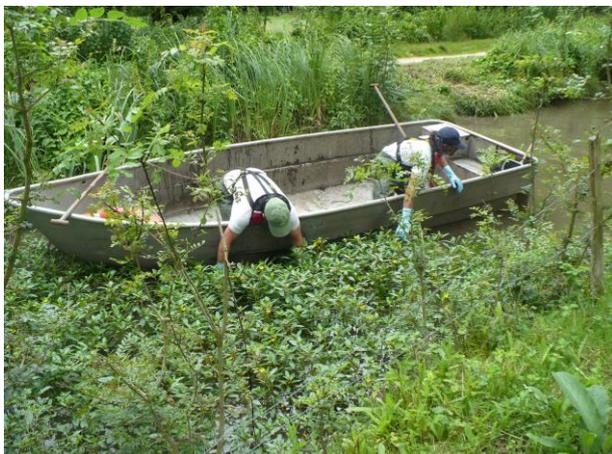
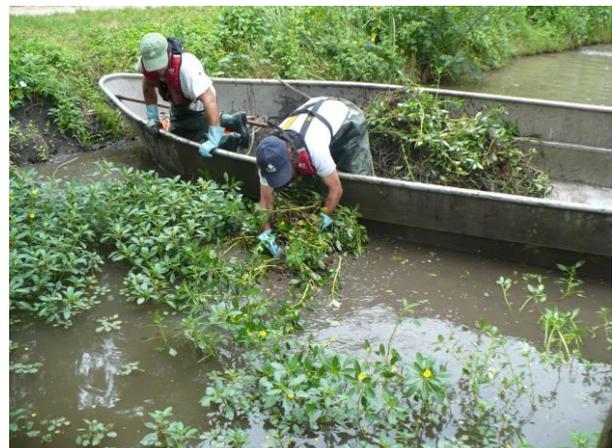
Arrachage manuel de jussie à partir d'embarcation adaptée (2014)

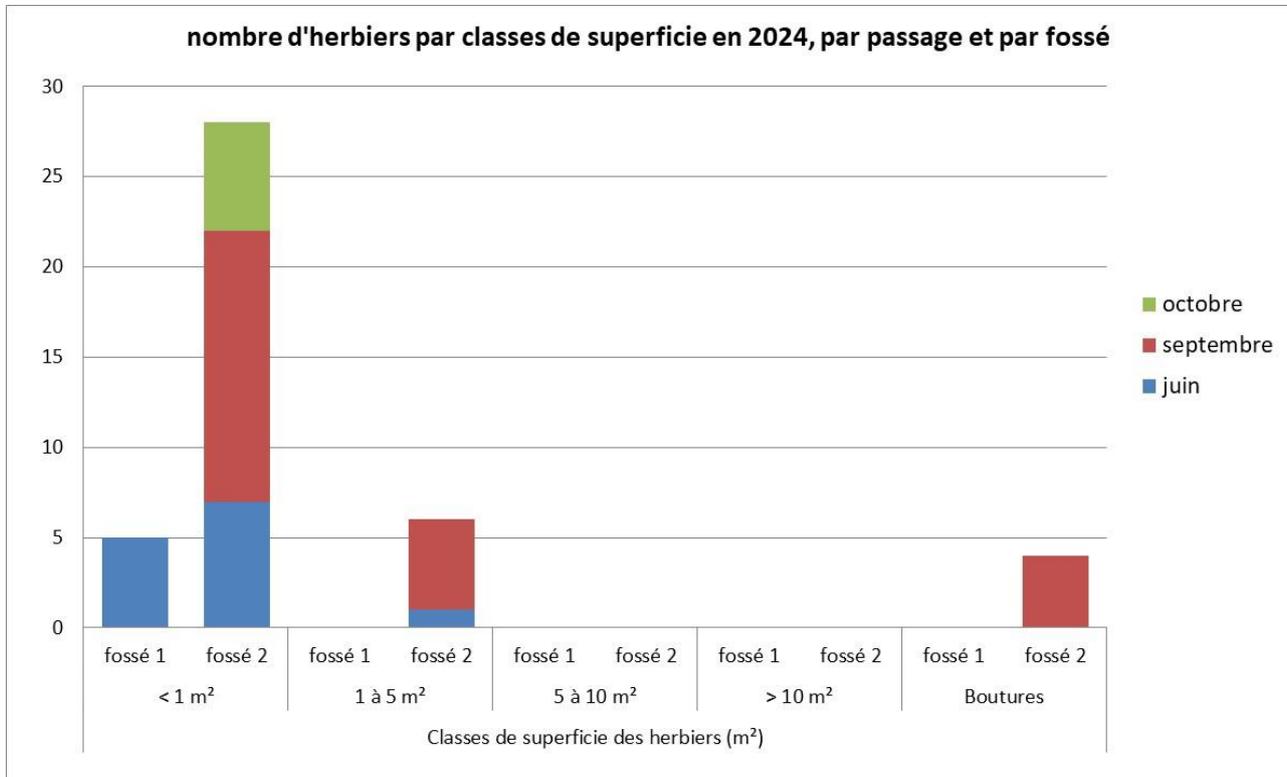
Les données 2024 montrent que :

- on retrouve davantage d'herbiers et de boutures lors du second passage que le premier et le troisième,
- le fossé 1 (de la base nautique) est toujours très faiblement colonisé par la plante en 2024 avec uniquement 5 petits herbiers inf à 1 m² lors du premier passage uniquement,
- le fossé 2 (Archimède) est toujours colonisé par la plante en 2024 avec davantage d'herbiers lors du second passage de septembre et on y retrouve même des herbiers de 1 à 5 m²,
- l'absence d'herbiers supérieurs à 5 m² en 2024 lors des 3 passages pour les 2 fossés,
- le nombre de boutures est très faible en 2024 : présence uniquement dans le fossé 2 lié aux fractionnement d'herbiers au second passage.

Une attention toute particulière est mener au niveau de l'élargissement du fossé d'Archimède en partie aval (genre de mare) car de nombreux petits herbiers ont été récolté en 2024 (comme en 2022 et 2023), source toujours inquiétante de bouturage et de colonisation du fossé et du plan d'eau de Noron juste en aval.

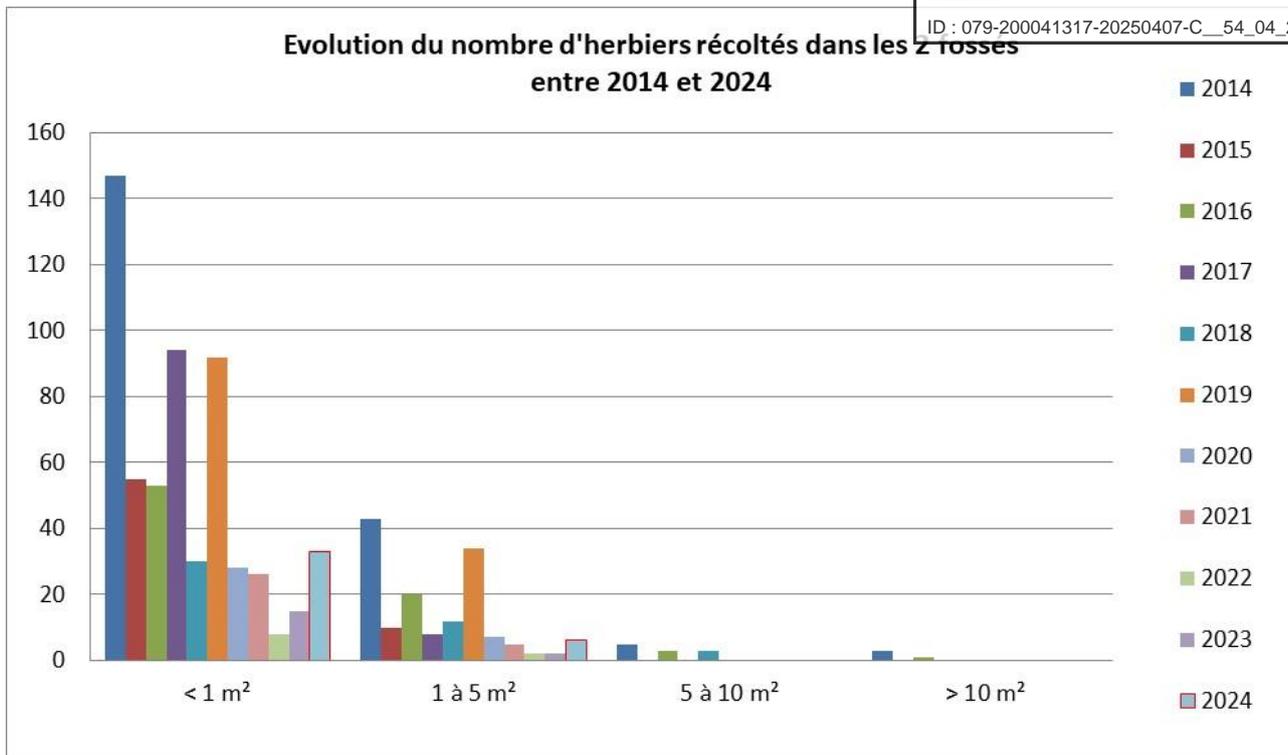
La comparaison des données globales (2 fossés) de 2014 à 2024 est représentée ci-après :

Ce graphique montre :

- une nouvelle petite augmentation des petits herbiers < 1m² par rapport à 2022 et 2023,
- une légère augmentation des herbiers de 1 à 5 m² (à surveiller),
- toujours une absence des herbiers supérieurs à 5 m² depuis 2019.

Ces éléments montrent qu'il faut préserver chaque année les interventions et à minima les doubles interventions annuelles car la reprise d'herbiers est toujours possible à partir des anciens herbiers de 2014 (exemple de 2019) et selon les conditions météorologiques estivales et de milieu (envasement fort et peu d'écoulement) qui sont favorables à la prolifération de la plante.

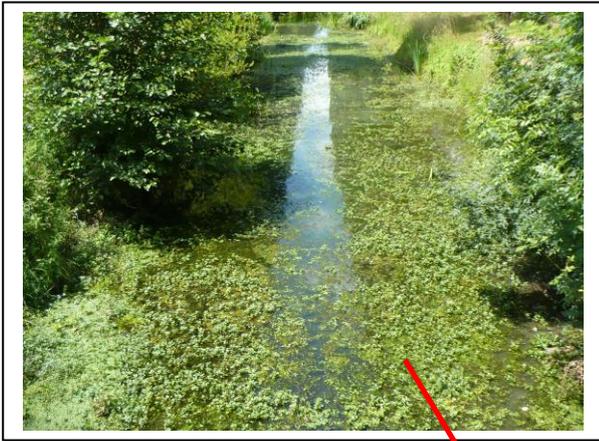
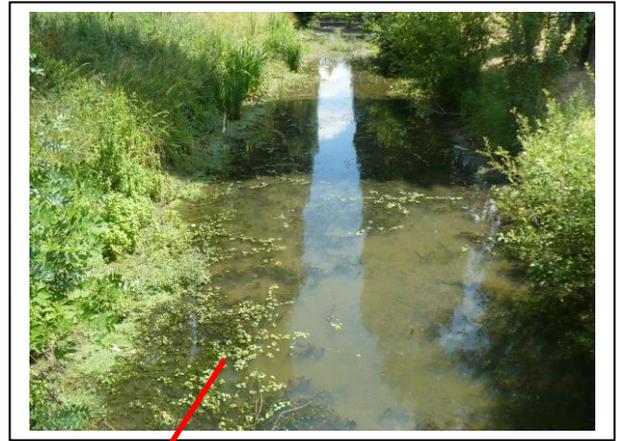
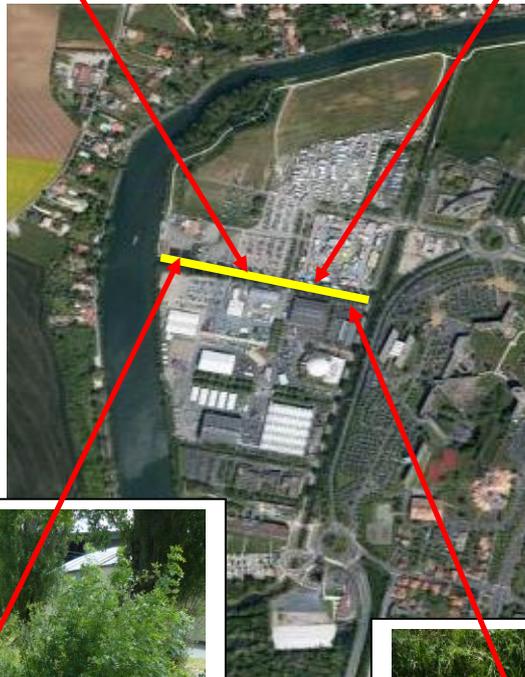
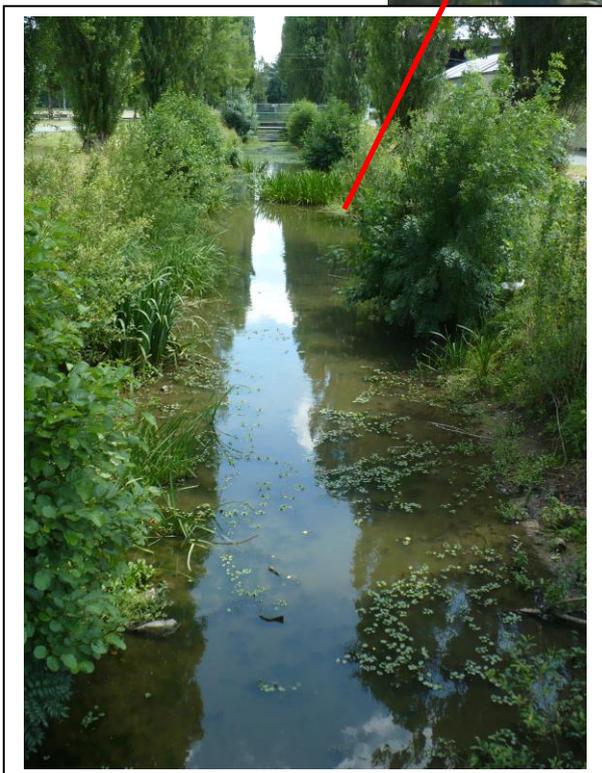
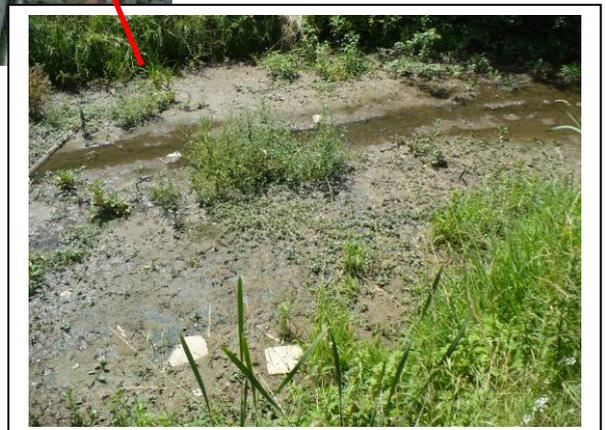
Illustrations Fossé 1

le 3 juillet 2014 avant intervention

herbiers, manque d'eau et envasement importants

Pour ce fossé 1, malgré la très nette diminution de plante depuis 2017, le potentiel de plante présent dans la vase (litière) va chaque année alimenter ce fossé en jussie : anciens herbiers bien installés avec dans la vase une couche épaisse constituée de vieilles tiges toujours viables qui permettent à la plante de redémarrer rapidement. **Très bons résultats obtenus sur la période 2022-2024 à conforter.**

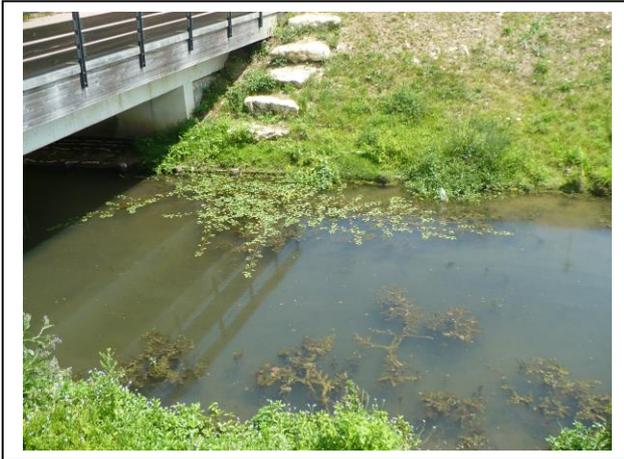
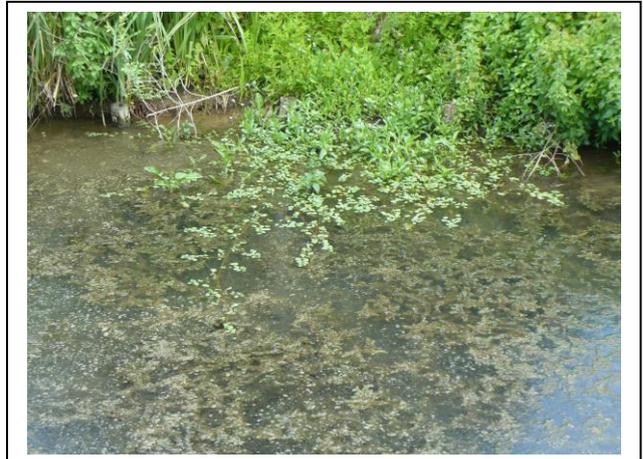
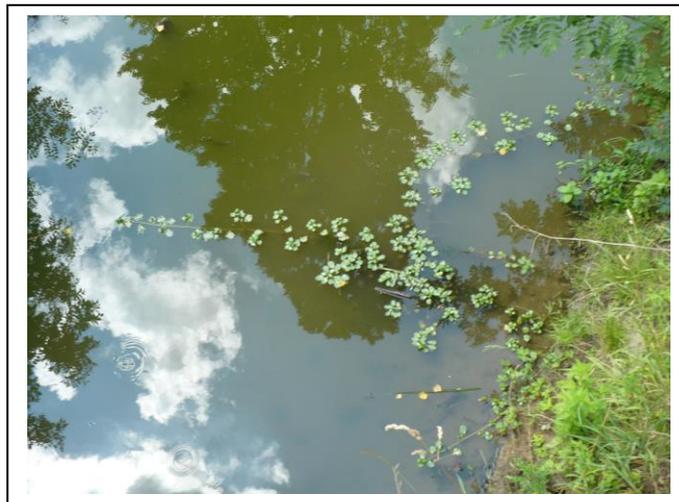
Illustrations Fossé 2

le 3 juillet 2014 avant intervention

herbiers de jussie isolés et fixés en pieds de berge

Pour le fossé 2 qui est en eau toute l'année, une vigilance particulière est toujours à mener **et surtout dans l'élargissement situé en aval du fossé. Les trois passages d'intervention en 2024 devraient bien stopper la dynamique de la plante.**
