Gestion de la jussie dans deux fossés de la Communauté d'Agglomération du Niortais (CAN) à NIORT (Noron)

RAPPORT D'OPERATION – ANNEE 2021

INSTITUTION INTERDEPARTEMENTALE DU BASSIN DE LA SEVRE NIORTAISE (IIBSN)

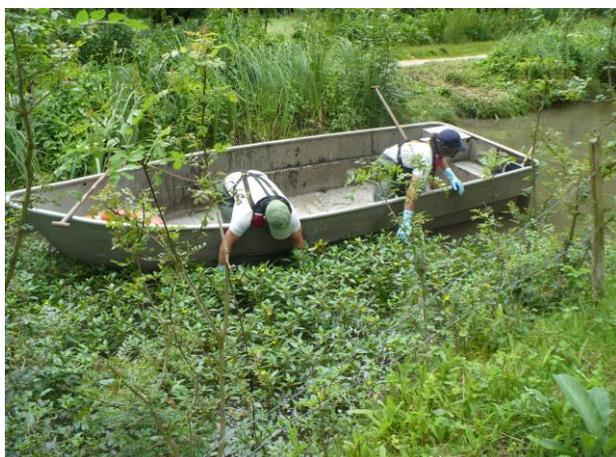
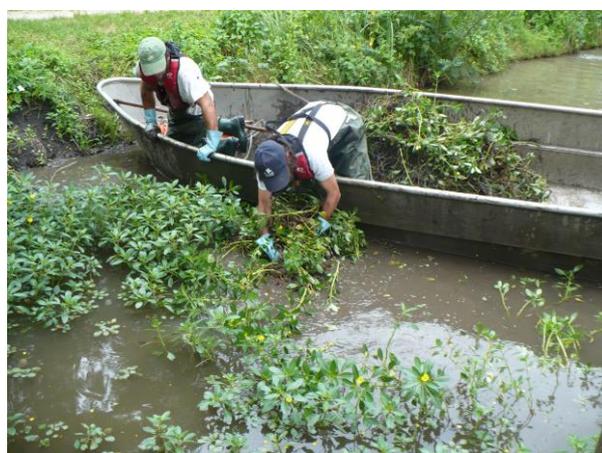
Arrachage manuel de jussie à partir d'embarcation adaptée (2014)

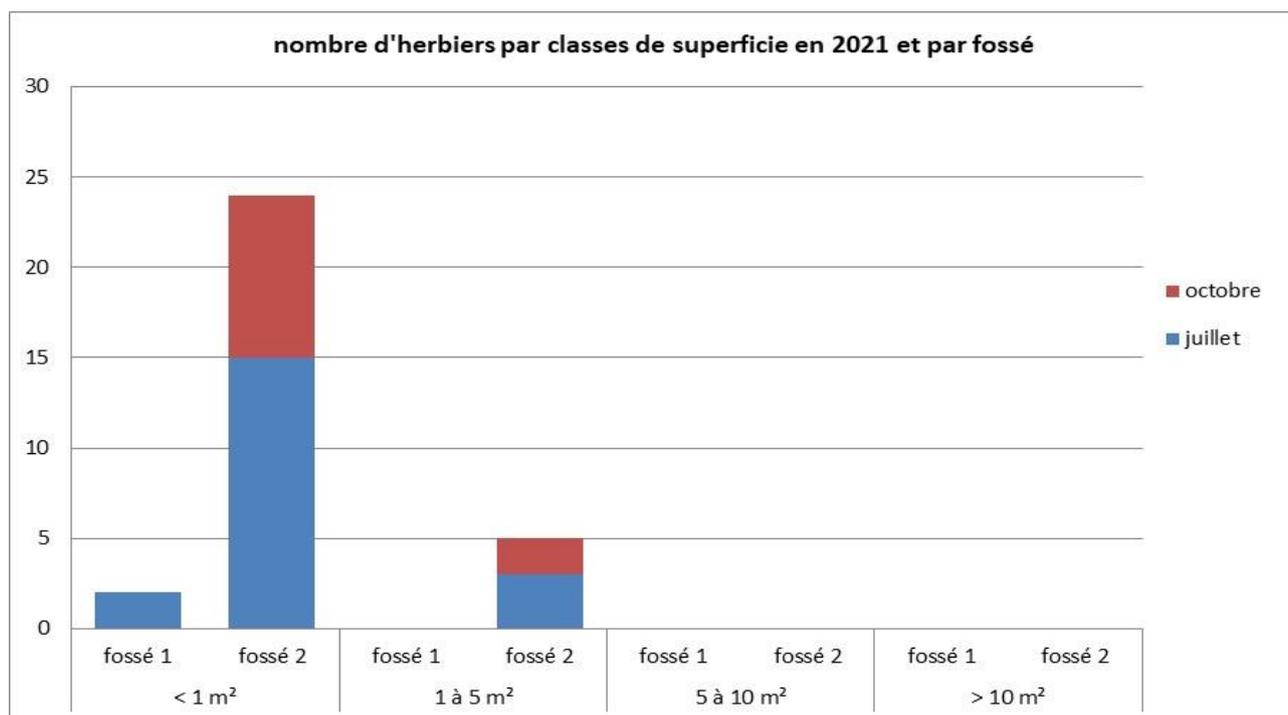
- le fossé 1 (de la base nautique) est très faiblement colonisé par la plante en 2021 avec uniquement deux petits herbiers (inf à 1 m²) lors du premier passage,
- le fossé 2 (Archimède) est toujours colonisé par la plante en 2021 mais bien plus faiblement que lors des dernières années et toujours uniquement avec des herbiers inférieurs à 5 m²;
- l'absence d'herbiers supérieurs à 5 m² en 2021 lors des 2 passages (comme 2019 et 2020);
- en revanche, le nombre de boutures est en augmentation, ce qui est source de contamination si pas récoltées.

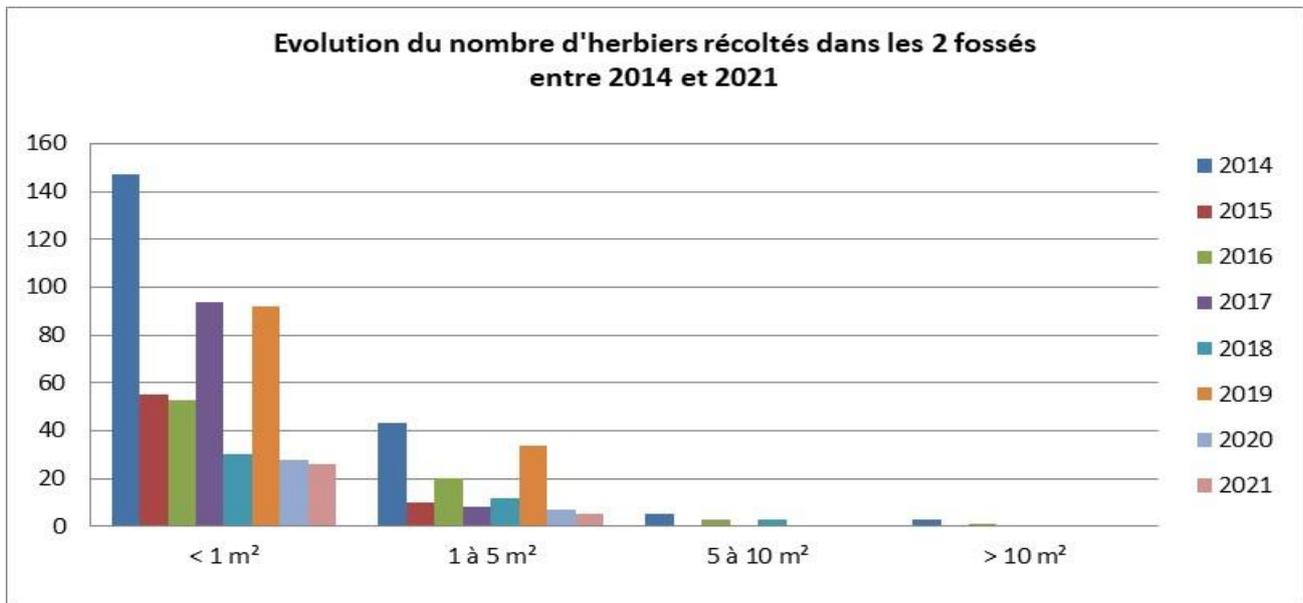
Ce graphique montre :

- une nouvelle diminution des petits herbiers en 2021 par rapport à 2020 et c'est le nombre le plus faible depuis 2014,
- une baisse aussi en 2021 des herbiers de 1 à 5 m²,
- une absence des herbiers supérieurs à 5 m² depuis 2019.

Ces éléments montrent qu'il ne faut pas relâcher les doubles interventions annuelles car la reprise d'herbiers est toujours possible à partir des anciens herbiers de 2014 (exemple de 2019) et selon les conditions météorologiques estivales et de milieu (envasement fort et peu d'écoulement) qui sont favorables à la prolifération de la plante.

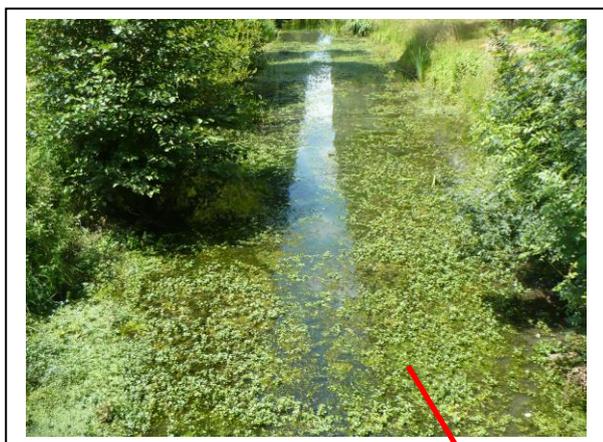
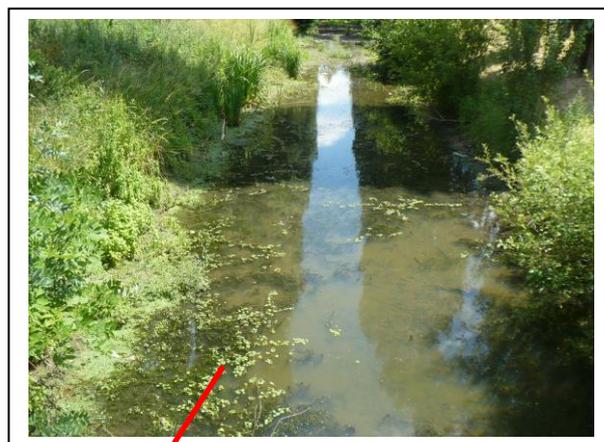
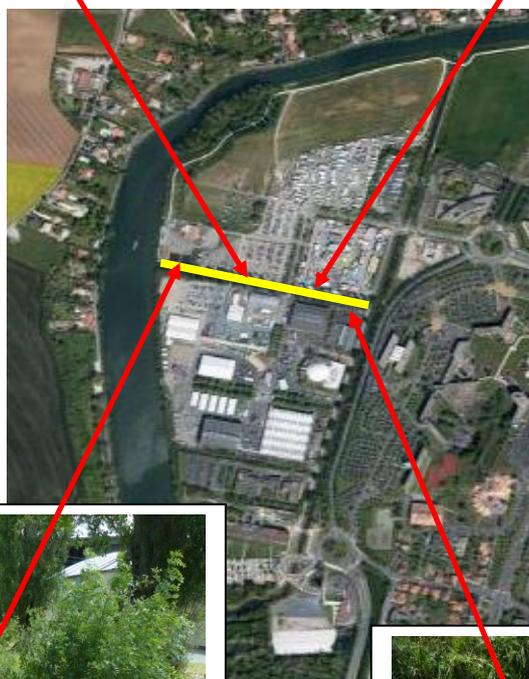
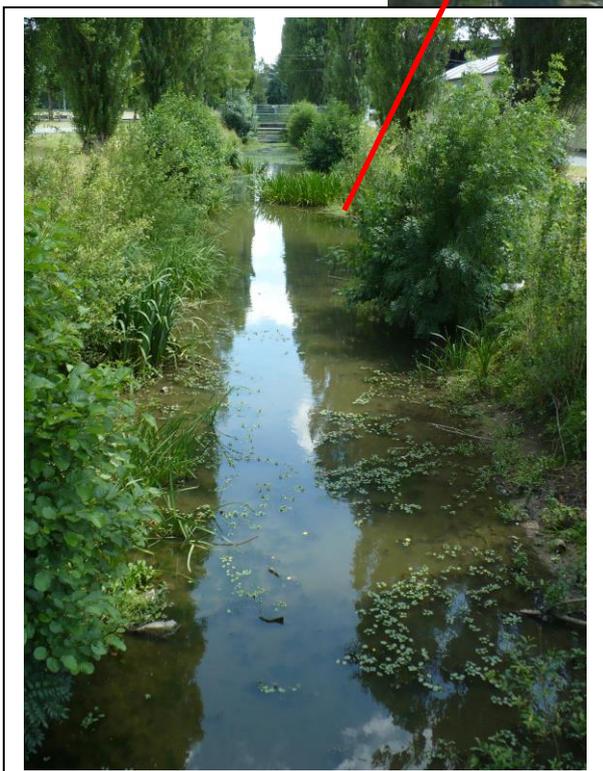
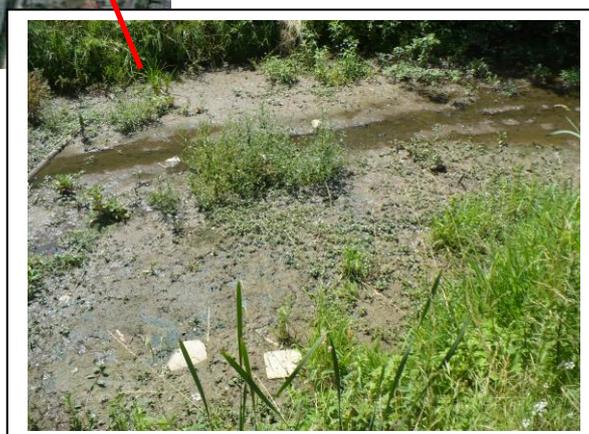
Illustrations Fossé 1

le 3 juillet 2014 avant intervention

herbiers, manque d'eau et envasement importants

Pour le fossé 1, malgré la très nette diminution de plante depuis 2017, le potentiel de plante présent dans la vase (litière) va chaque année alimenter ce fossé en jussie : anciens herbiers bien installés avec dans la vase une couche épaisse constituée de vieilles tiges toujours viables qui permettent à la plante de redémarrer rapidement. Très bons résultats obtenus en 2021 à confirmer dès 2022.

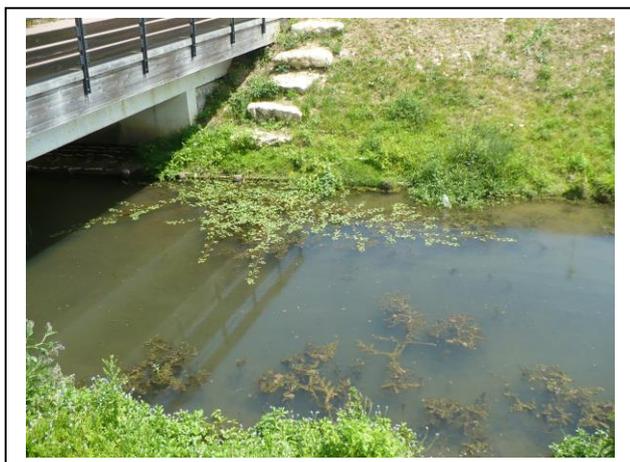
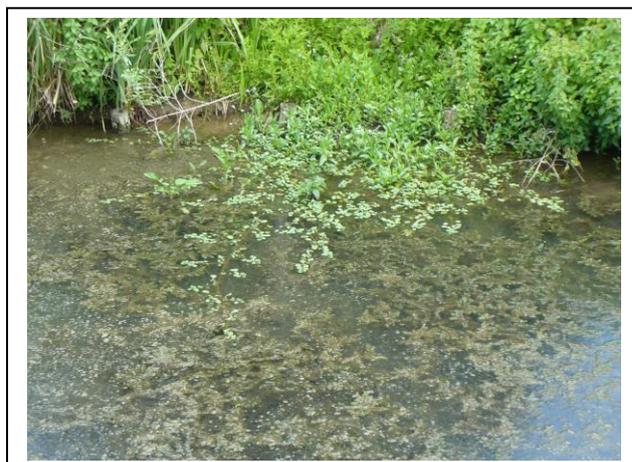
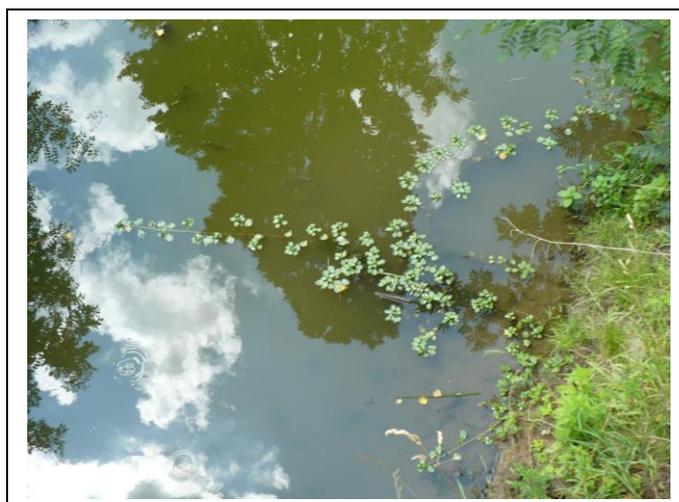
Illustrations Fossé 2

le 3 juillet 2014 avant intervention

herbiers de jussie isolés et fixés en pieds de berge

Pour le fossé 2 qui est en eau toute l'année, une vigilance particulière est toujours à mener malgré les bons résultats obtenus en 2020 et en 2021 car la quantité de jussie présente en 2019 a été très importante et inhabituelle. La qualité des arrachages est aussi un élément à respecter pour avoir de bons résultats.
